**EKSPERTYZA DENDROLOGICZNA STANU  
42 DRZEW - POMNIKÓW PRZYRODY I  
2 DRZEW O DUŻYCH WARTOŚCIACH PRZYRODNICZYCH  
ROSNĄCYCH NA TERENIE MIASTA MILANÓWKA**

**Wykonana zintegrowaną, bezinwazyjną metodą tensometryczną Elasto-Inclino.**  
(analiza obciążenia zgodnie z DIN 1056 + dynamika w dostosowaniu do dodatkowych przepisów pielęgnowania drzew ztv Baumpflege 2006)

**Cz. 2**

### 30. Dąb szypułkowy (*Quercus robur*) nr 30, ul. Kościuszki 45

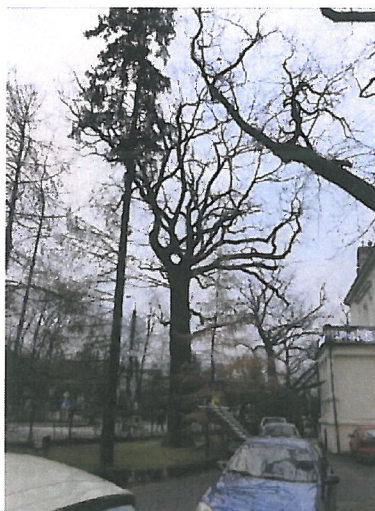
Fot. 7: Dąb szypułkowy (*Quercus robur*) nr 30; sytuacja ogólna, pokrój drzewa. 16.12.2016. ul. Kościuszki

**-opis drzewa:** drzewo jest pomnikiem przyrody, warunki wzrostu drzewa są korzystne, luźny drzewostan.

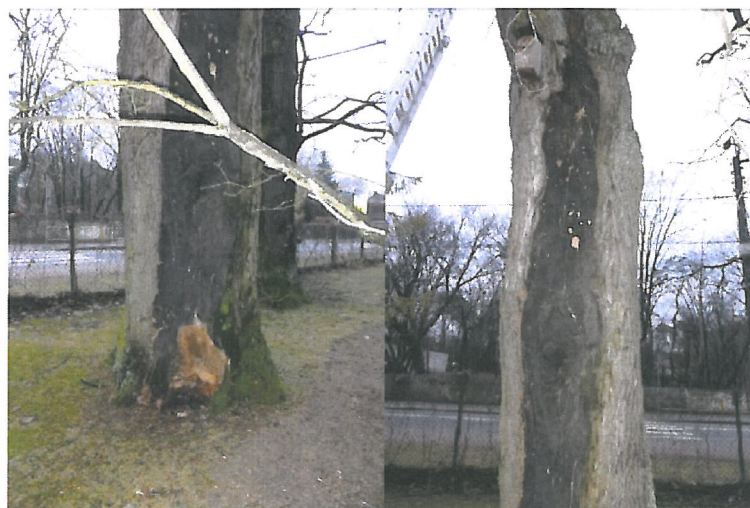
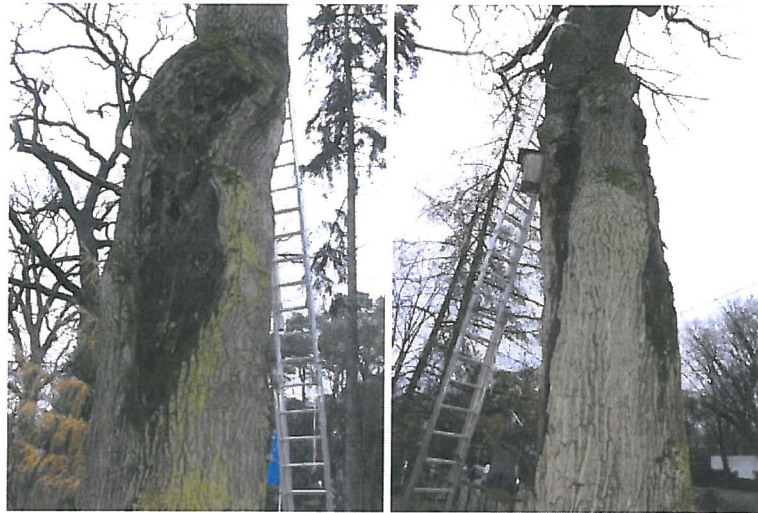
**--pień:** konstrukcja pnia jest korzystna. Pień jest krzywy odchylony od pionu w kierunku nad ulicę. Dwie rozległe dziuple są efektem rozkładu przez czyrenia dębowego. Wyższa dziupla rozwija się w miejscu amputacji przewodnika. Pień był podkrzesywany.

Fot. 8 - 11: Dąb szypułkowy (*Quercus robur*) nr 30; stan pnia, zaawansowane zgnilizny powodowane przez czyrenia dębowego (*Phellinus robustus*). 16.12.2016. ul. Kościuszki

1. Wytrzymałość pnia na złamanie zmalała do 0,35. Wartość aktualnej wytrzymałości pnia na złamanie  $S_b = 197$  % jest wystarczająca. Pień posiada rezerwę wytrzymałości na złamanie. Przyjęta w EU – wymagana wartość bezpiecznej wytrzymałości pnia na złamanie  $S_b = 150$ % (współczynnik bezpieczeństwa 1,5)..

2. Stabilność drzewa w gruncie zmalała do 0,28. Wartość aktualnej stabilności w gruncie  $S_k = 158$  % jest niewystarczająca – leży na granicy przyjętego ryzyka. System korzeniowy nie zapewnia wymaganej stabilności w gruncie. Przyjęta w EU – wymagana wartość stabilności w gruncie  $S_k = 150$ % (współczynnik bezpieczeństwa 1,5).

6. Dąb 30 jest drzewem niebezpiecznym, zwłaszcza w tej lokalizacji. Uzasadniony jest wniosek o jego usunięcie.
