**EKSPERTYZA DENDROLOGICZNA STANU  
42 DRZEW - POMNIKÓW PRZYRODY I  
2 DRZEW O DUŻYCH WARTOŚCIACH PRZYRODNICZYCH  
ROSNĄCYCH NA TERENIE MIASTA MILANÓWKA**

**Wykonana zintegrowaną, bezinwazyjną metodą tensometryczną Elasto-Inclino.**  
(analiza obciążenia zgodnie z DIN 1056 + dynamika w dostosowaniu do dodatkowych przepisów pielęgnowania drzew ztv Baumpflege 2006)

**Cz. 2**

### 30. Dąb szypułkowy (*Quercus robur*) nr 30, ul. Kościuszki 45

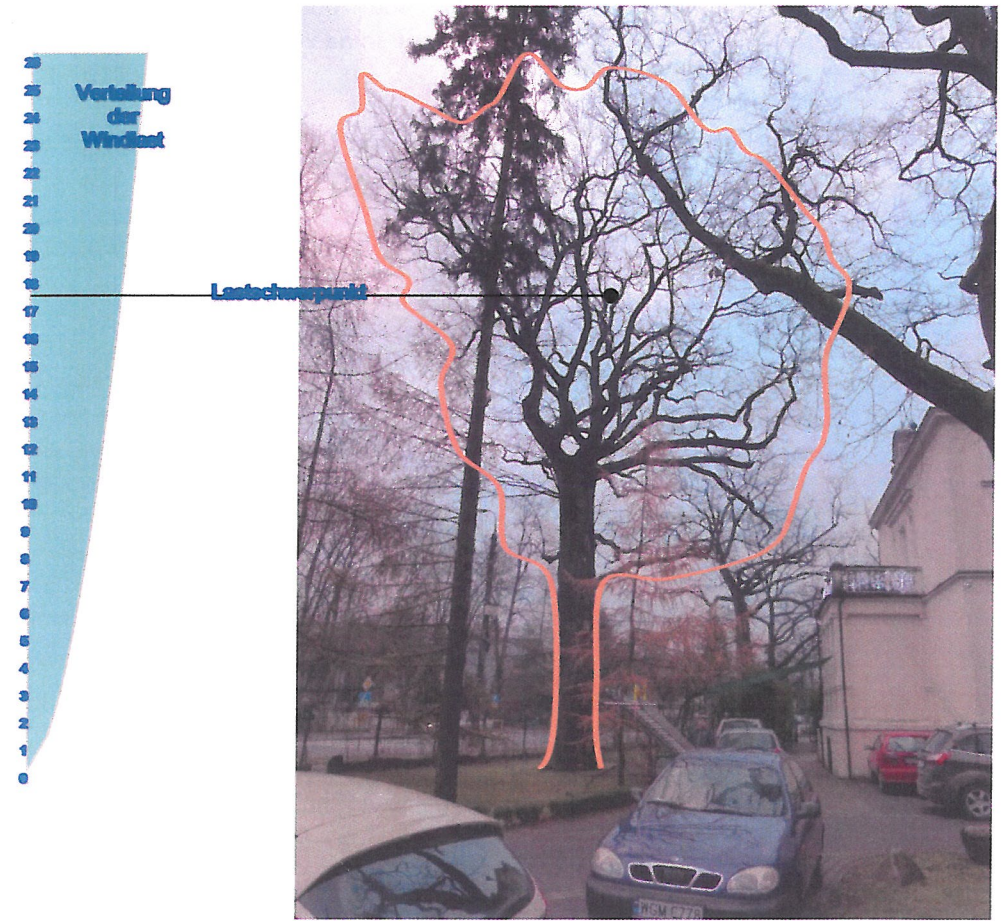
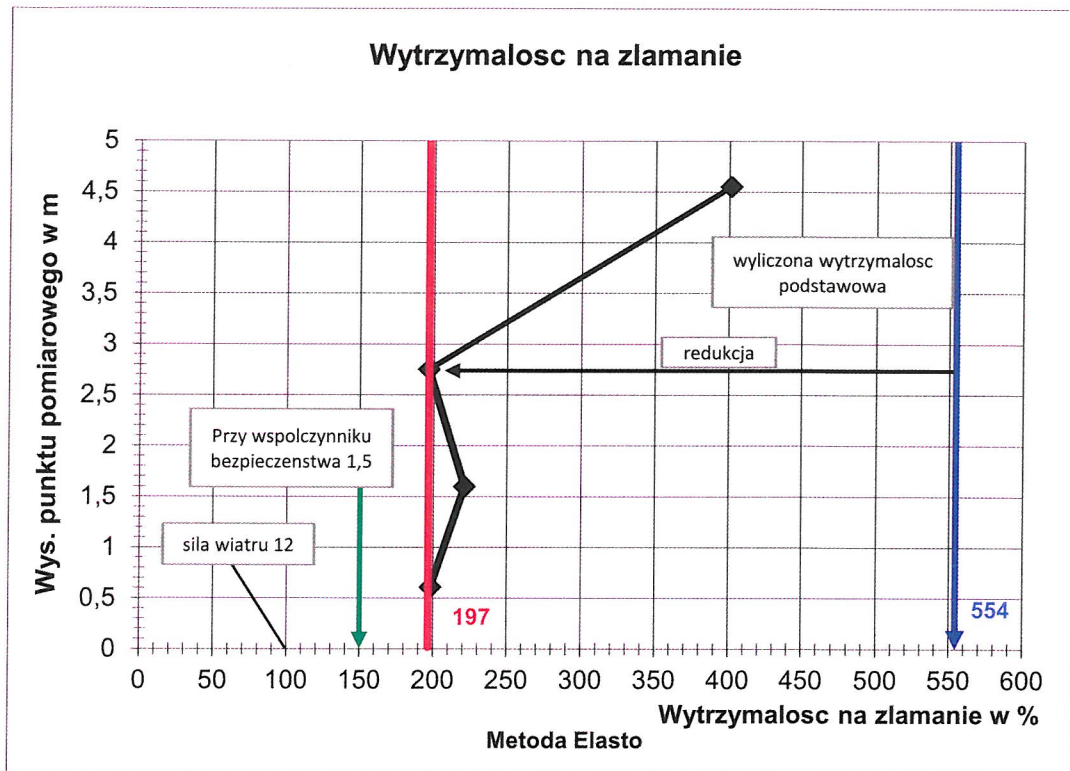
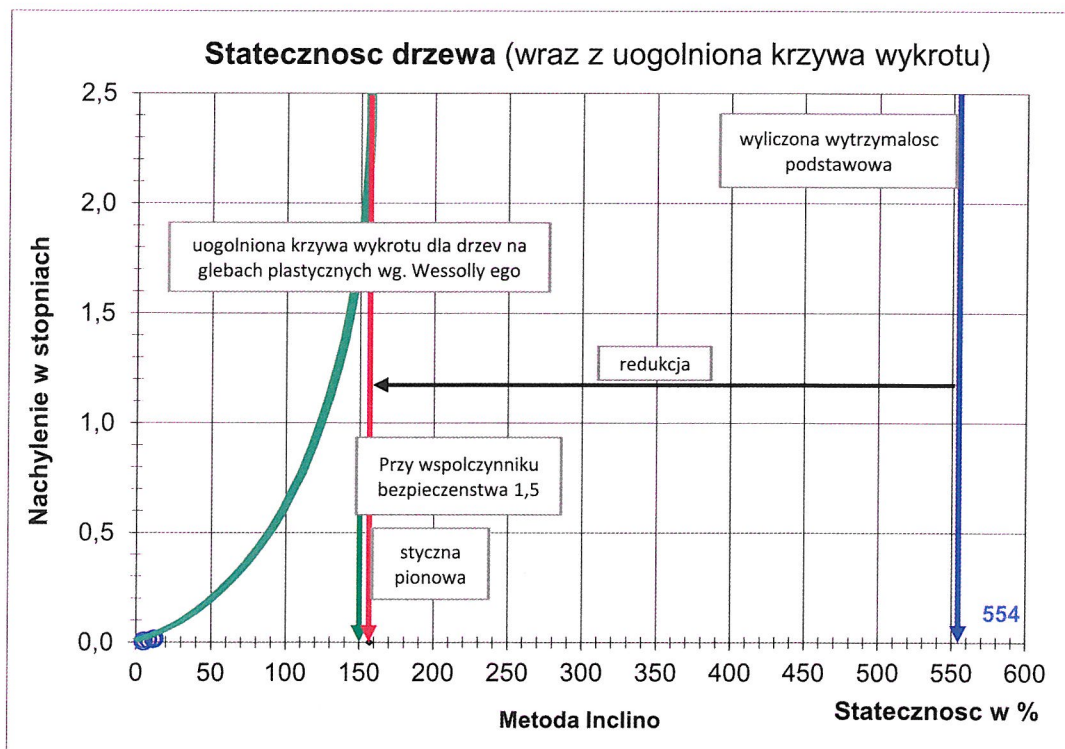
Numer drzewa: 30  
Kier. Obciążenia: N, N

wysokość:	25,6 m	<b>analiza obciążenia:</b>	<b>Gat. Quercus robur</b>
współcz. terenowy:	0,28	naturalne drgania	nein
współcz. cw:	0,25	częstotliwość drgań	0,84 Hz
temperatura:	0 °C	udział częst.wias.	7 %
wysokość n.p.m.:	105 m N.N	środek naporu wiat.	16,90 m
obwód pnia:	389 cm	ekscentryczność	1,1 m
powierzchnia profilu:	237 m <sup>2</sup>	moment skręcaj.	44 kNm
		napór wiatru	41,50 kN
		<b>moment orkanu :</b>	<b>701 kNm</b>
<b>pomiar</b>		inklinacja	0 °
wysokość liny:	8,0 m	ramienia dźwigni	0,0 m
kąt liny:	25,1 Grad	form factor	0,7
		Ciężar właściwy	1,00 t/m <sup>3</sup>
<b>kierunek obciąż.:</b>	<b>N</b>	ciężar własny pęd	0 kNm
		<b>wytrzym.podst.:</b>	<b>554 %</b>
		<b>Dane z Katalogu Stuttgarckiego</b>	
		Wytrż. na ściskanie:	2,8 kN/cm <sup>2</sup> do granicy el.
		Moduł -E :	690 kN/cm <sup>2</sup>
		Granica elastyczność	0,41 %
		<b>Pomiary</b>	
		średnica 1:	117,0 cm
		średnica 2:	127,0 cm
		grubość korowiny:	4,0 cm
